# ESCAVAÇÕES ARQUEOLÓGICAS NA IGREJA NOSSA SENHORA DA CONCEIÇÃO, RIO GRANDE, RIO GRANDE DO SUL, BRASIL

PEDRO AUGUSTO MENTZ RIBEIRO<sup>\*</sup>  
MARLON BORGES PESTANA<sup>\*\*</sup>  
RODRIGO GERMANO FONSECA<sup>\*\*\*</sup>  
TATIANA FARIAS WESKA<sup>\*\*\*\*</sup>

The objective of the project was to fill gaps in the history of the church of Nossa Senhora da Conceição (1874) and the region in which it is. Stratigraphic excavations were undertaken in the exterior and interior (altar and central nave) of the church. The excavation in the patio consisted of five levels reaching a depth of 1.90 m. Those contained three levels inside in a depth of 1.20 m. A well 2.25 m. in diameter was found in the left nave adjacent to the altar, 0.60 m below the present floor. The following materials were collected: pottery (Tupiguarani, Vieira, and Neo-Brazilian traditions), pipe (Neo-Brazilian); unglazed and glazed colonial ceramics; faience, ironstone, and saltglazed wares; glass bottles, goblets, medicinal bottles, etc.; metal axes, spoons, animal harness, scissors, keys, nails, broken pots, etc.; Portuguese and Imperial Brazilian coins; bone buttons, handles, and food remains; grinding stone,

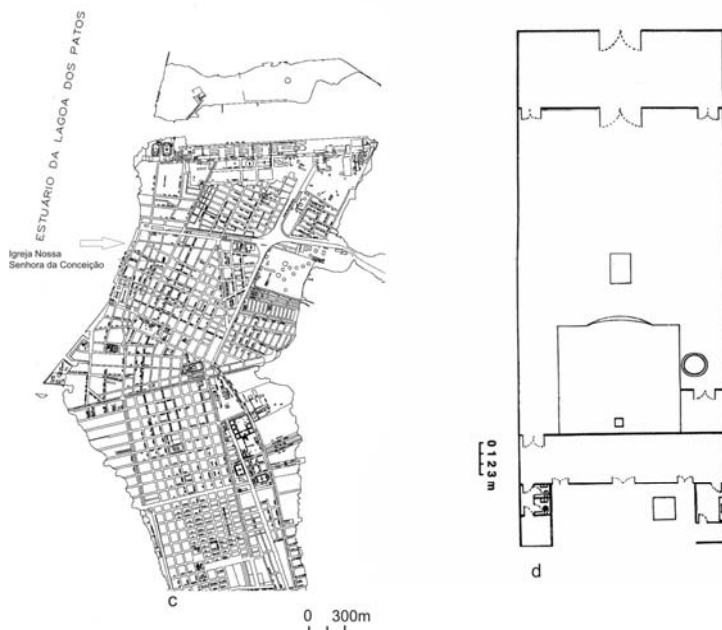
**FIGURA 1** – a) Mapa da América do Sul indicando o Brasil; b) mapa do Rio Grande do Sul apontando a cidade do Rio Grande; c) planta baixa da cidade do Rio Grande indicando o sítio RS-LS: 94, Igreja Nossa Senhora da Conceição; d) planta baixa da

igreja da Conceição indicando os locais escavados.

Em campo foram efetuados três cortes experimentais durante os meses de fevereiro a abril e agosto de 2003, dois no interior do templo e um externo nos fundos (Figura 1d). Na quadrícula “A” externa, inicialmente escavada em níveis artificiais de 20cm, foi constatada relativamente grande concentração de entulho e por esse motivo passou-se a escavar de acordo com as camadas que oscilavam entre 40cm e 60cm de espessura, alcançando 190cm de profundidade (Figura 2a; 4a).

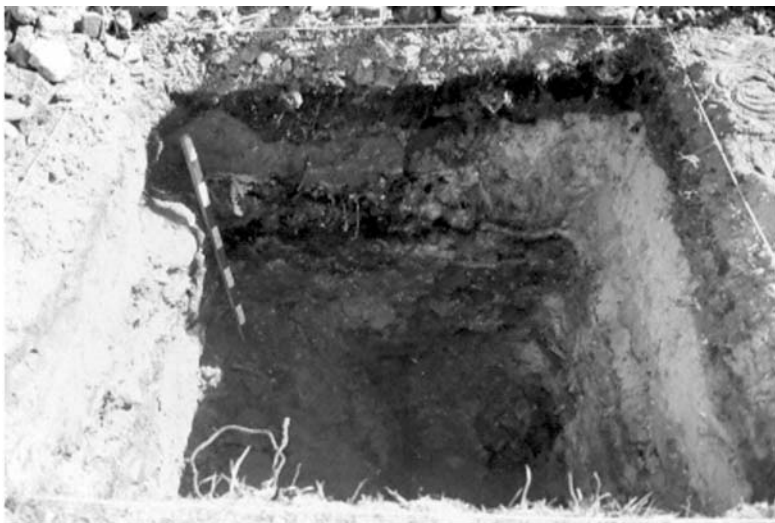
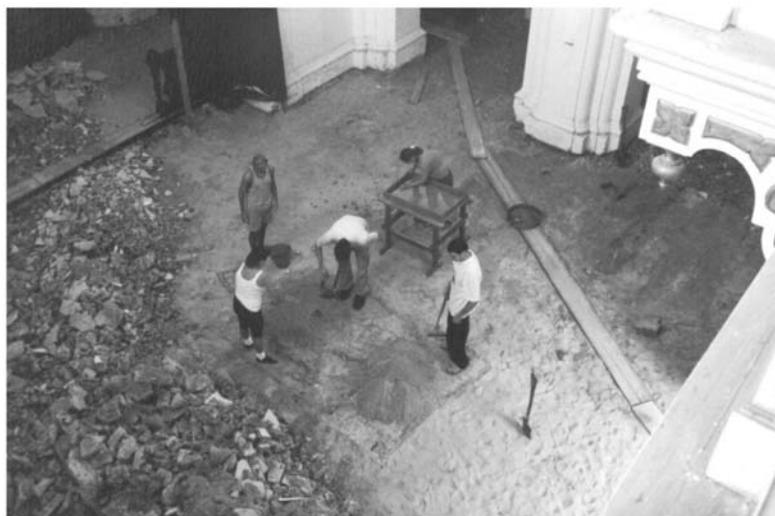
**FIGURA 4 - a)** Foto do teste “A” (externo - fundos do templo); **b)** foto do teste “B” (interno - nave central);

A quadrícula interna, denominada “B”, realizada no centro da nave, tem as seguintes dimensões: 3,0m em direção leste-oeste e 1,5m na direção norte-sul. Foi escavada respeitando-se as camadas, ou seja, 0-40cm, 40-60cm e 60-90cm (Figura 2b; 4b).

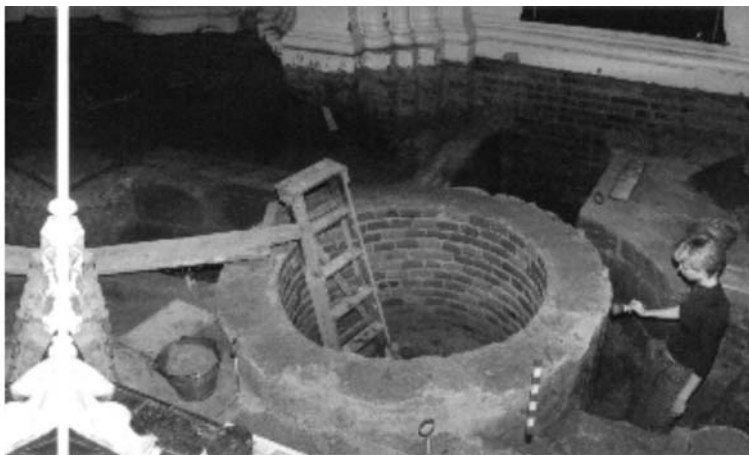
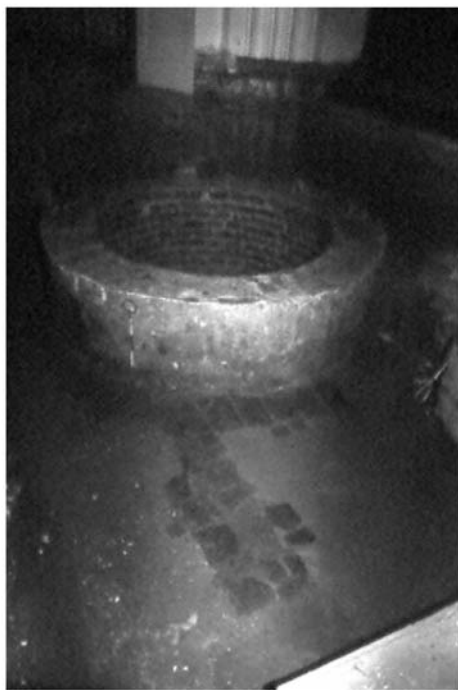
**FIGURA 5 – a) foto das escavações junto ao poço; b) foto do piso de tijolos junto**

ao poço (caminho ?).

Ainda foi realizado um corte interno no altar, chegando a uma profundidade de 1,4m. Os operários encontraram, ao lado direito do altar, na lateral próxima à parede do templo, uma estrutura circular de tijolos. Através da intervenção arqueológica constatou-se tratar-se de um poço (Figura 2c, 2d; 5a, 5b).

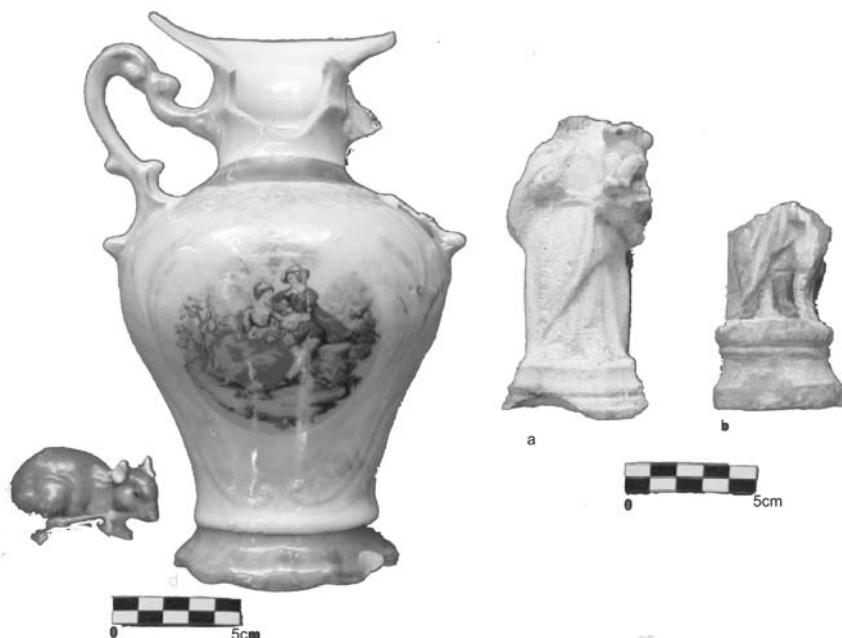
**FIGURA 7** – Imagens sacras fragmentadas em caulim (a) e cerâmica (b); vaso fragmentado (c) e bibelô (d) em porcelana.

**3.1.2.3 – Imagem sacra.** Uma imagem sacra fragmentada ao meio, medindo 6,2cm de altura e 3,0cm de largura, queima completa, antiplástico de areia fina, fratura irregular. Técnica de confecção é o modelado (observam-se marcas das digitais na parede interior da peça), pintada com as cores branca, preta e azul (Figura 7b).

**3.1.5.4 - Caulim.** Foram registrados apenas dois fragmentos referentes a cachimbos não-vidrados, um com 3,0cm de comprimento, 0,9cm de espessura do porta-boquilha, e o outro com 2,5cm de comprimento, 1,6cm de altura e 6,0cm de espessura. Uma estatueta sacra moldada (marcas laterais do molde duplo), sem pintura, 9,5cm de altura, 3,5cm de largura (Figura 7a).

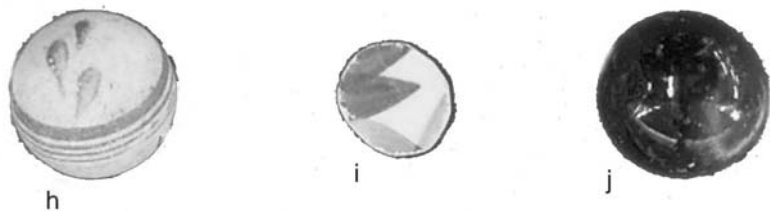
**FIGURA 11** – Foto do material ósseo: botões (a-d), cabo de faca (e), cabo de escova de dentes (f), molde para extração de botões (g); peças de em faiança fina: bola de gude (h) e disco (i); em vidro: bola de gude (j).

**3.1.6 - Peça de jogo (disco).** Um fragmento de faiança fina, decoração *Peasant style*, reutilizada e trabalhada a fim de alcançar a forma circular. Medidas: 1,3cm de diâmetro e 0,3cm de espessura (Figura 11i).

e três ramos verdes, em forma de gota, diametralmente opostos (Figura 11h).

**3.4.5** Bola de gude. Cor verde, translúcido, com 2,0cm de diâmetro (Figura 11j).

**3.5.1 Botão.** Quatro peças circulares, fragmentadas, três com quatro perfurações centrais e uma com cinco. Os diâmetros variam entre 1,6 e 0,8cm (Figura 11a-d).

**3.5.2 Cabo de faca.** Um fragmento restaurado com 9,0cm de comprimento, 1,0cm de largura e 0,7cm de espessura (Figura 11e).
