## Revista Eletrônica do Mestrado em Educação Ambiental

Volume 18, janeiro a junho de 2007

### INDICADORES DE RISCOS AMBIENTAIS PARA OS TRABALHADORES NOS SERVIÇOS DE COLETA E TRATAMENTO DE ESGOTO DOMICILIAR<sup>1</sup>

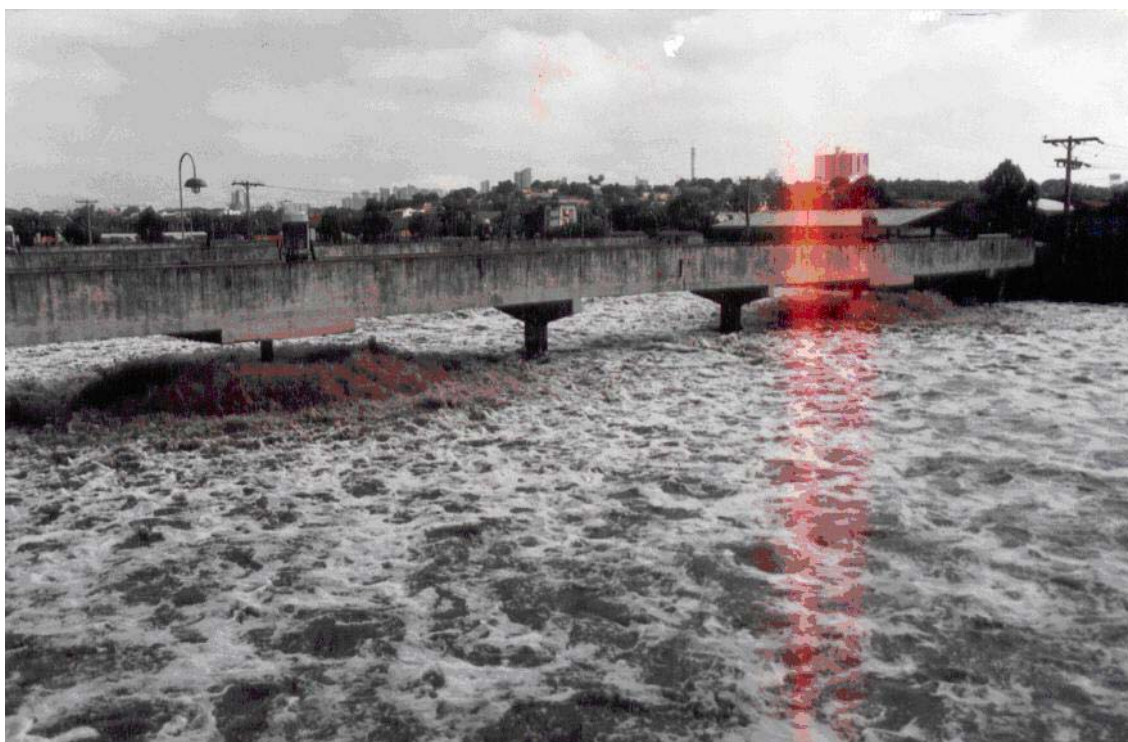
Na figura 01 é mostrado o tanque de aeração da ETE – Dom Aquino localizado na avenida Carmino de Campos. Este ponto serviu para medição da presença dos aerodispersóides.

**FIGURA 01** - GENARO (2004) - Tanque de aeração, ETE – Dom Aquino, Cuiabá-MT.

Para realizar a pesquisa dos aerodispersóides por processo de sedimentação através de placas de Petri, foi escolhida a Estação de Tratamento de Esgoto de Cuiabá – ETE, localizada à Avenida Carmindo de Campos, que é do tipo lodos ativados, sendo três pontos na ETE (P1, P2 e P3) e um ponto de referência na UFMT (P4), conforme ilustração. Em cada ponto da pesquisa foram utilizadas duas placas de Petri com área de 65 cm<sup>2</sup> (cada) para coletar amostras de fungos, em meio de cultura de agár – sabouraudi e duas placas de Petri para coletar amostras de bactérias em meio a cultura de agár-nutriente. Para conhecer o sentido do deslocamento do ar foi utilizado medidor de velocidade de vento (anemômetro de filme quente), efetuando quatro medições de velocidade (cm/seg), intensidade, temperatura.

O local pesquisado na ETE foi o tanque de aeração prolongada. O sistema consiste de equipamentos aeradores operando simultaneamente com 04 motores com potencia instalada de 100 CV cada. A movimentação do líquido produz aerodispersóides, caracterizado como névoa ou neblina pela ruptura mecânica do líquido (esgoto).

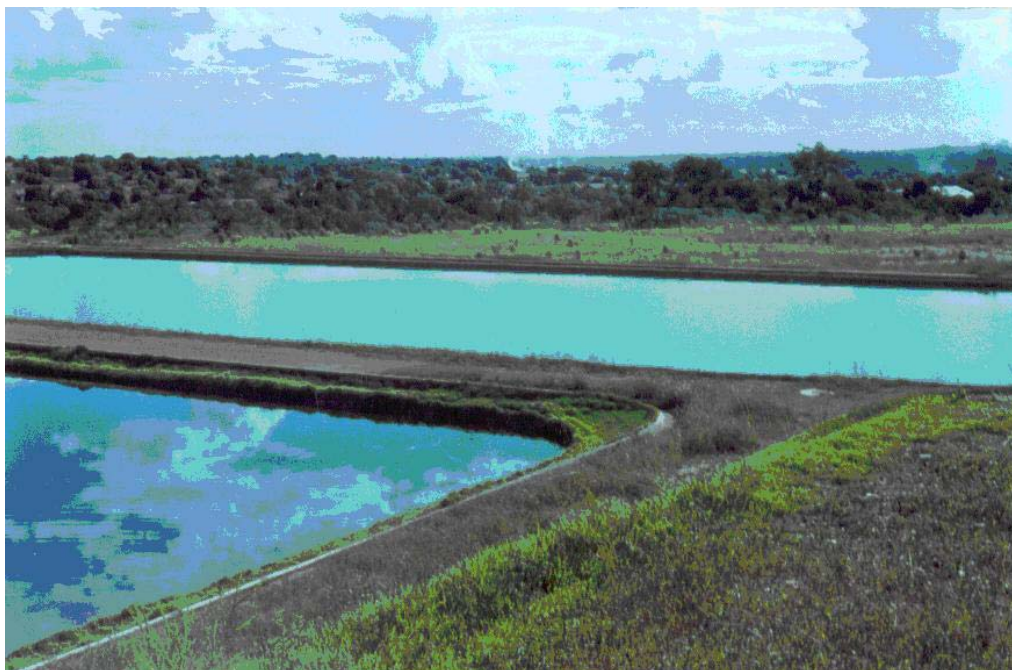
Na figura 02, a seguir, são mostradas as lagoas para tratamento de esgoto do bairro Tijucal, onde coletaram-se dados dos riscos de contaminação dos trabalhadores por vetores, exposição a radiação não-ionizante e a doenças ocasionadas pelo contato com esgoto sanitário.

**FIGURA 02** - GENARO (2004) - Lagoas de estabilização, bairro Tijucal, Cuiabá-MT. Na figura 03 é mostrado o tratamento de esgoto através de biodigestor, localizado no bairro Três Barras.

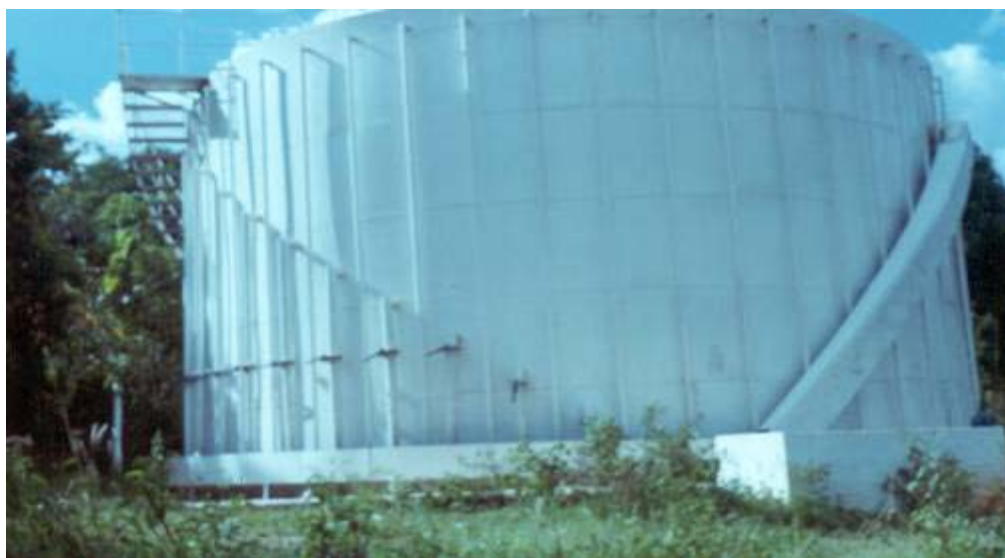
**FIGURA 03** - GENARO (2004) - Biodigestor, bairro Três Barras, Cuiabá-MT.

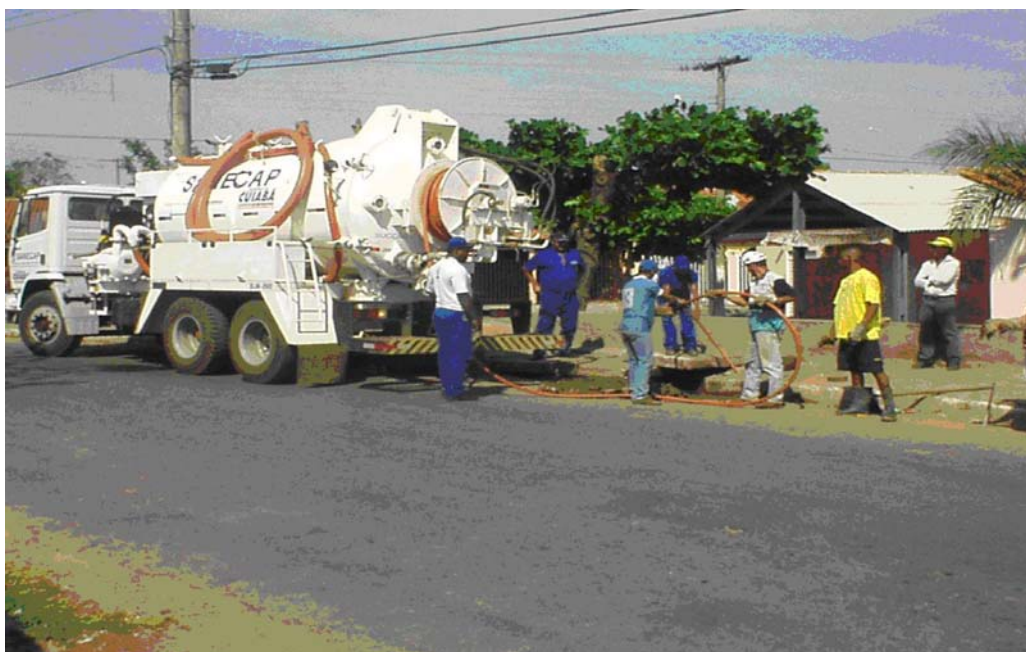
maior rendimento e segurança. A Companhia de Saneamento da Capital conta com veículos tipo jato/vácuo combinado, operando com jato de alta pressão e cortadores para a desobstrução de redes e ramais coletores, aumentando a praticidade dos serviços, reduzindo o contato direto do trabalhador com o esgoto conforme mostra a figura 05.

**FIGURA 05** - GENARO (2004) - Veículo jato/vácuo de alta pressão para desobstrução de redes e ramais, Cuiabá-MT.

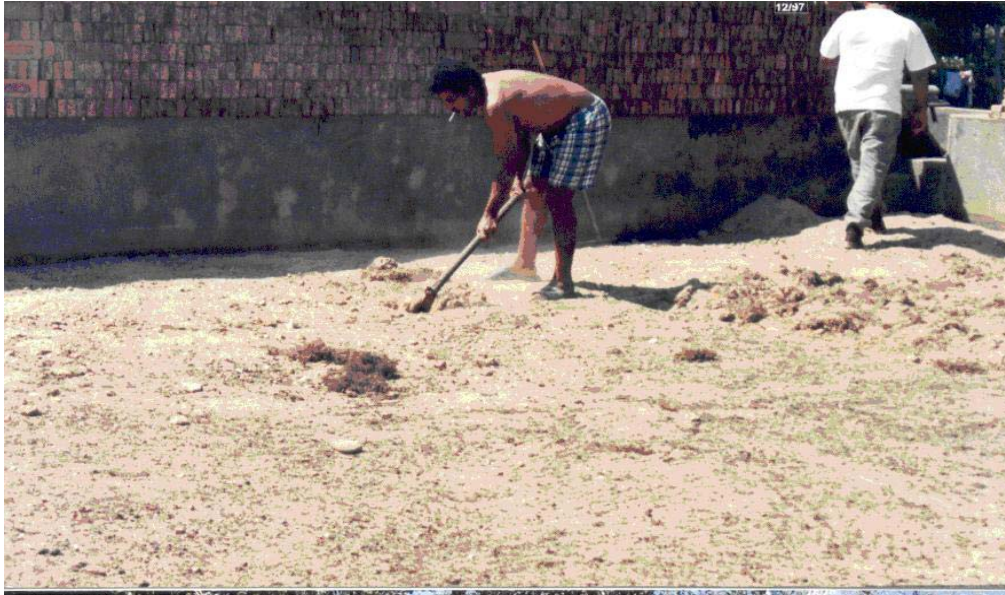
As figuras 06 e 07 a seguir mostram os trabalhadores realizando as etapas dos serviços de manutenção do leito de secagem da ETE do bairro Parque Universitário sem os equipamentos de proteção exigidos pelas normas de higiene e segurança do trabalho.

**FIGURA 06** - GENARO (2004) - Retirada de areia do leito de secagem de lodo, ETE Parque Universitário – Cuiabá-MT.

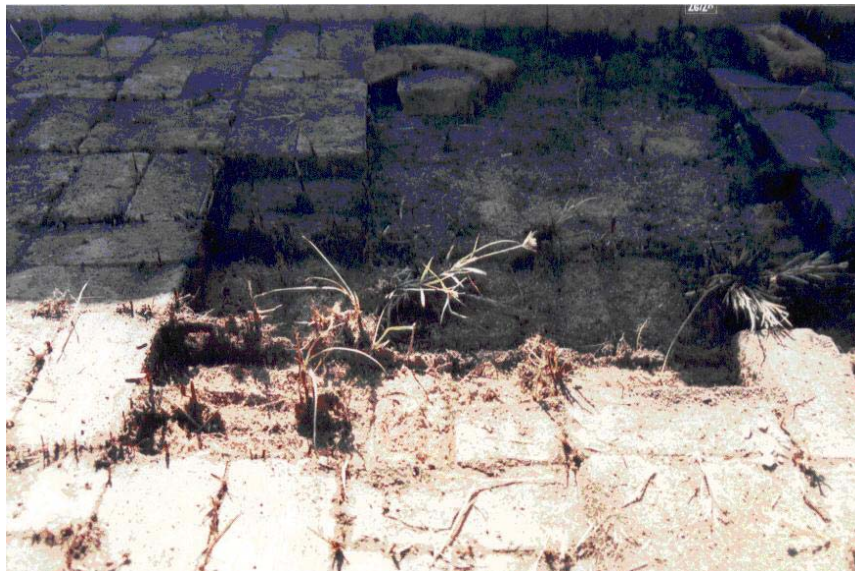
**FIGURA 07** - GENARO (2004) - Remoção de alvenaria do fundo do leito de secagem, ETE Parque Universitário – Cuiabá-MT.

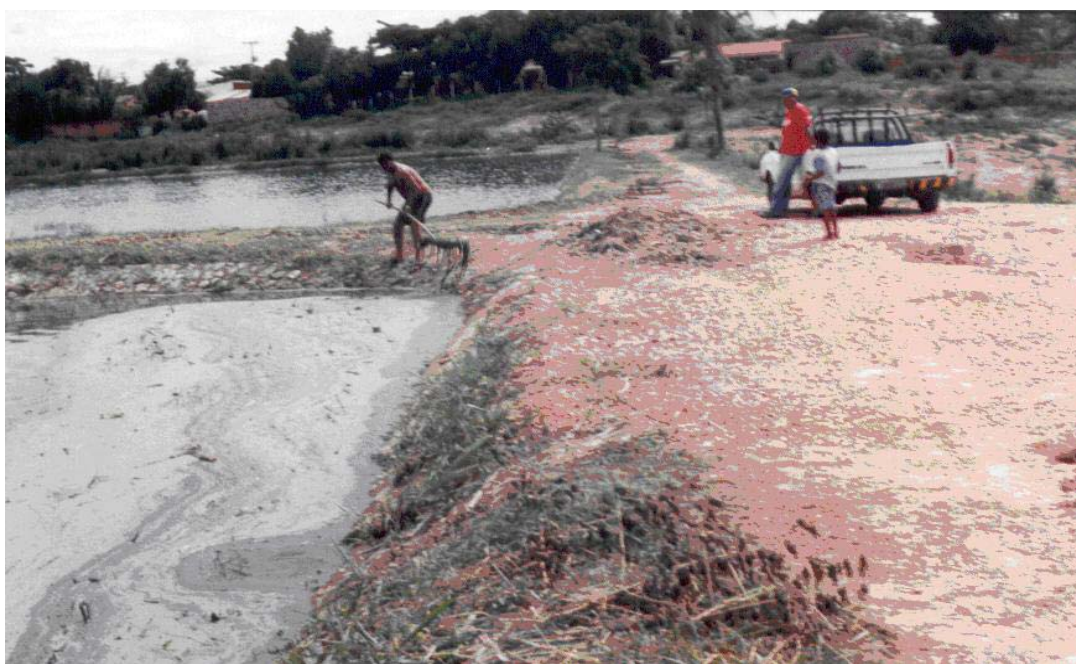
- 1- Limpeza da superfície da lagoa, retirada de materiais em suspensão (lodo) com peneira, transportado em carro manual até o destino final (onde irá enterrar o material);
- 2- Limpeza dos taludes da lagoa, em capinar com enxada e roçar com foice, a vegetação;
- 3- Limpar a caixa de gradeamento na entrada da lagoa e remoção de materiais presentes tais como, pedaços de madeira, garrafas plásticas, vidros, plásticos, etc.

**FIGURA 08** – GENARO (2004) - Limpeza da superfície da lagoa, CPA II, Cuiabá-MT.

Observou-se que os EPIs necessários nestes serviços são botas de cano longo, luvas plásticas, luvas de raspa, óculos, perneira e máscara descartável.

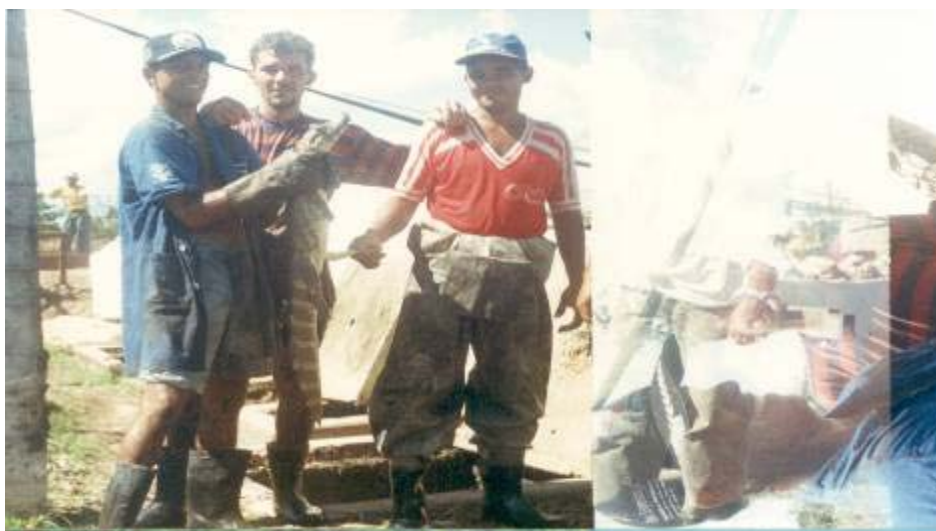
A presença destes tipos de animais nas ETEs e lagoas de estabilização é constante, escondem-se entre pedras, nos espaços das placas de concreto que circundam a lagoa, e na vegetação rasteira dos taludes. Os mais comuns encontrados são as aranhas, cobras, escorpiões e jacarés. Quando picado pela aranha o trabalhador deve ser removido imediatamente a um médico, procurando identificar o animal para facilitar a administração do soro antídoto. Quando o trabalhador é picado pela cobra, apresenta alguns sintomas, tais como, inchaço, náuseas e vômitos, perda de visão, expulsão de sangue. A utilização de botas até o joelho reduz a uma proteção de até 80% dos acidentes. Manter limpo os taludes das lagoas retirando matagal e folhas secas é recomendado. Procurar médico em caso de picadas e identificar o tipo de cobra para facilitar a administração do soro. Os escorpiões são animais de vida noturna, sua picada pode levar a óbito se não forem tomadas as providencias médicas. Identificar o animal para facilitar a administração do antídoto. Os trabalhadores devem utilizar rigorosamente os EPIs.

**FIGURA 09** - Animais presentes nas lagoas de estabilização de esgoto, bairro Tijucal, Cuiabá-MT.
