Revista Eletrônica do Mestrado em Educação Ambiental

Volume 18, janeiro a junho de 2007

INDICADORES DE RISCOS AMBIENTAIS PARA OS TRABALHADORES NOS SERVIÇOS DE COLETA E TRATAMENTO DE ESGOTO DOMICILIAR¹

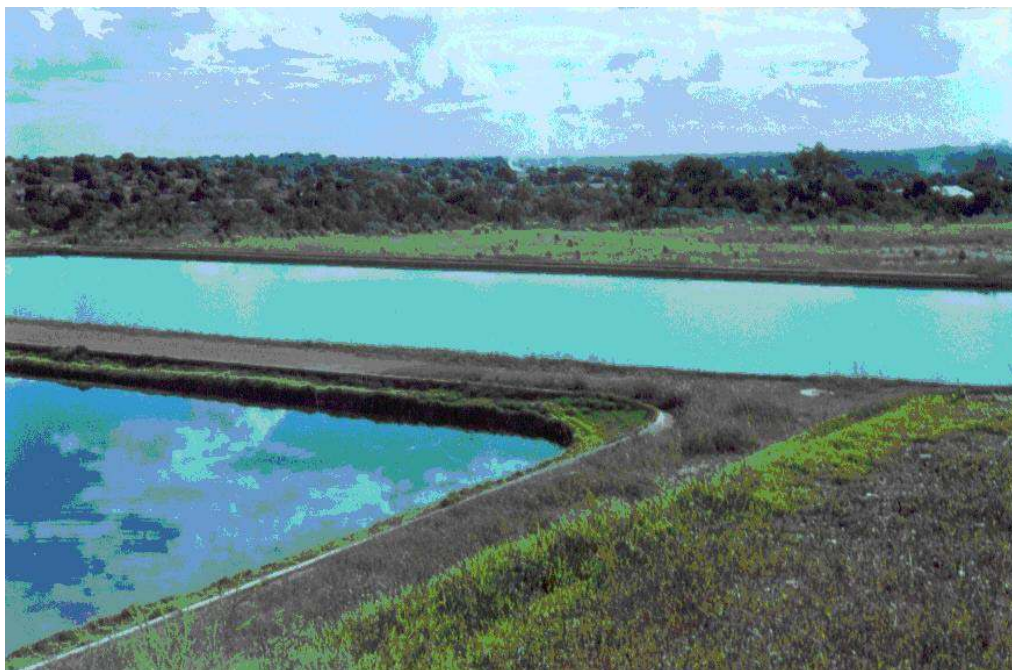
Na figura 02, a seguir, são mostradas as lagoas para tratamento de esgoto do bairro Tijucal, onde coletaram-se dados dos riscos de contaminação dos trabalhadores por vetores, exposição a radiação não-ionizante e a doenças ocasionadas pelo contato com esgoto sanitário.

FIGURA 02 - GENARO (2004) - Lagoas de estabilização, bairro Tijucal, Cuiabá-MT. Na figura 03 é mostrado o tratamento de esgoto através de biodigestor, localizado no bairro Três Barras.

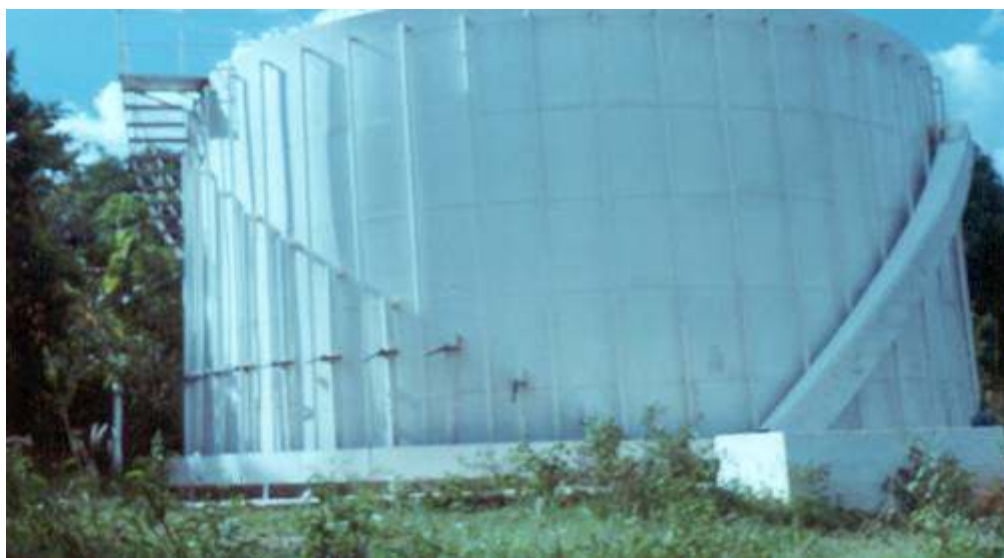
FIGURA 03 - GENARO (2004) - Biodigestor, bairro Três Barras, Cuiabá-MT.

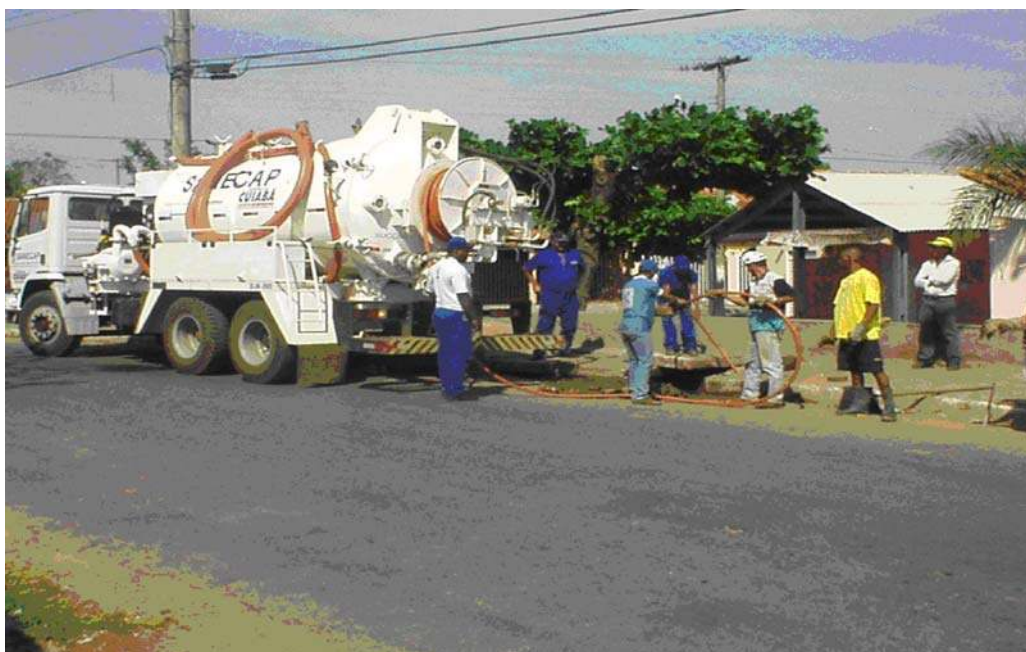
maior rendimento e segurança. A Companhia de Saneamento da Capital conta com veículos tipo jato/vácuo combinado, operando com jato de alta pressão e cortadores para a desobstrução de redes e ramais coletores, aumentando a praticidade dos serviços, reduzindo o contato direto do trabalhador com o esgoto conforme mostra a figura 05.

FIGURA 05 - GENARO (2004) - Veículo jato/vácuo de alta pressão para desobstrução de redes e ramais, Cuiabá-MT.

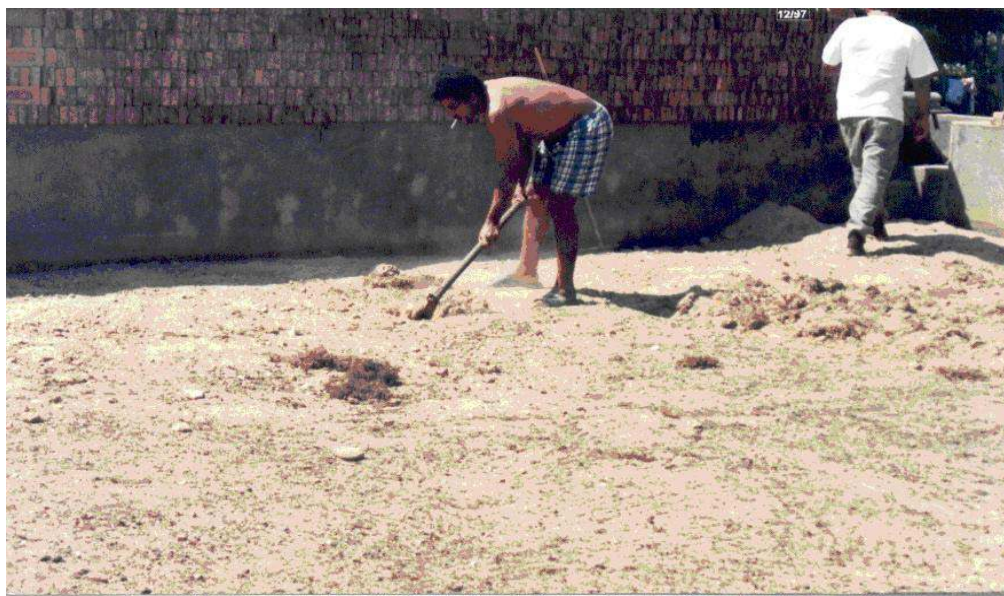
As figuras 06 e 07 a seguir mostram os trabalhadores realizando as etapas dos serviços de manutenção do leito de secagem da ETE do bairro Parque Universitário sem os equipamentos de proteção exigidos pelas normas de higiene e segurança do trabalho.

FIGURA 06 - GENARO (2004) - Retirada de areia do leito de secagem de lodo, ETE Parque Universitário – Cuiabá-MT.

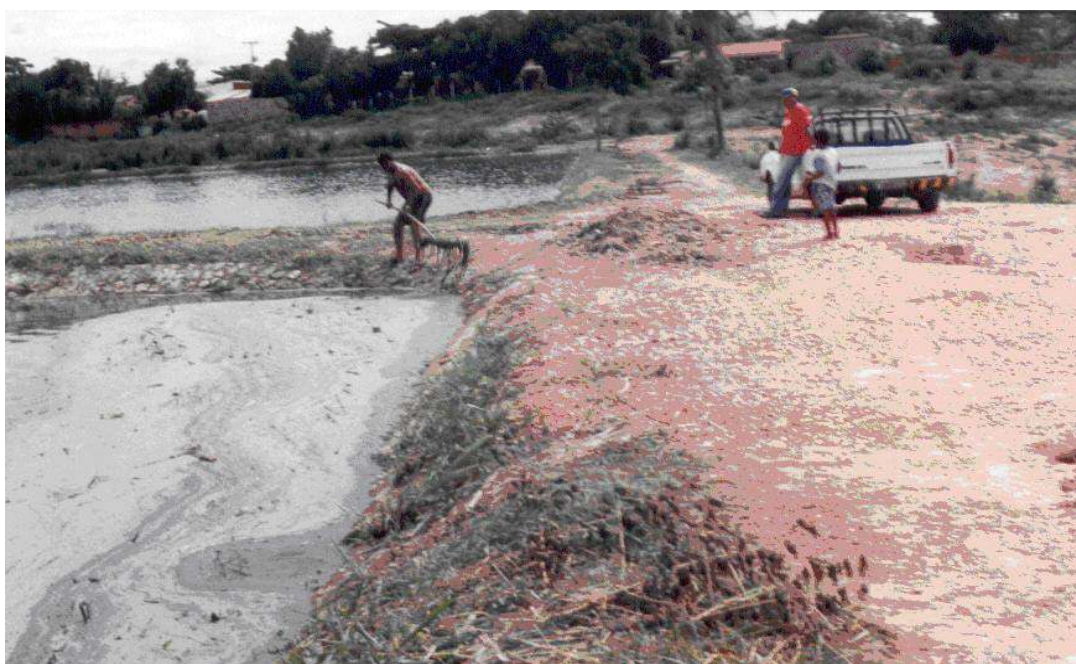
- 1- Limpeza da superfície da lagoa, retirada de materiais em suspensão (lodo) com peneira, transportado em carro manual até o destino final (onde irá enterrar o material);
- 2- Limpeza dos taludes da lagoa, em capinar com enxada e roçar com foice, a vegetação;
- 3- Limpar a caixa de gradeamento na entrada da lagoa e remoção de materiais presentes tais como, pedaços de madeira, garrafas plásticas, vidros, plásticos, etc.

FIGURA 08 – GENARO (2004) - Limpeza da superfície da lagoa, CPA II, Cuiabá-MT.

Observou-se que os EPIs necessários nestes serviços são botas de cano longo, luvas plásticas, luvas de raspa, óculos, perneira e máscara descartável.

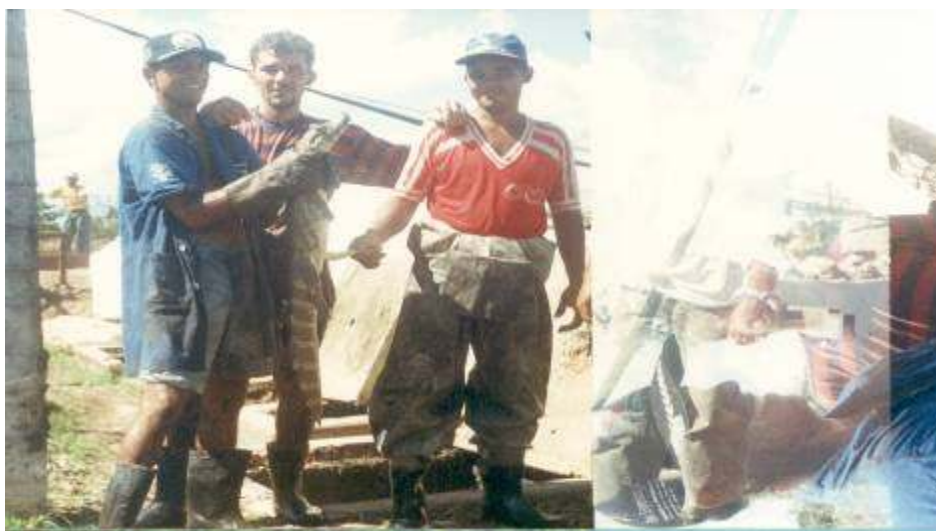
A presença destes tipos de animais nas ETEs e lagoas de estabilização é constante, escondem-se entre pedras, nos espaços das placas de concreto que circundam a lagoa, e na vegetação rasteira dos taludes. Os mais comuns encontrados são as aranhas, cobras, escorpiões e jacarés. Quando picado pela aranha o trabalhador deve ser removido imediatamente a um médico, procurando identificar o animal para facilitar a administração do soro antídoto. Quando o trabalhador é picado pela cobra, apresenta alguns sintomas, tais como, inchaço, náuseas e vômitos, perda de visão, expulsão de sangue. A utilização de botas até o joelho reduz a uma proteção de até 80% dos acidentes. Manter limpo os taludes das lagoas retirando matagal e folhas secas é recomendado. Procurar médico em caso de picadas e identificar o tipo de cobra para facilitar a administração do soro. Os escorpiões são animais de vida noturna, sua picada pode levar a óbito se não forem tomadas as providencias médicas. Identificar o animal para facilitar a administração do antídoto. Os trabalhadores devem utilizar rigorosamente os EPIs.

FIGURA 09 - Animais presentes nas lagoas de estabilização de esgoto, bairro Tijucal, Cuiabá-MT.
