DETERMINAÇÃO DE ÁREAS SUJEITAS À INUNDAÇÃO DO IGARAPÉ PINTADO EM JI-PARANÁ – RONDÔNIA UTILIZANDO GEOTECNOLOGIAS E CARACTERIZAÇÃO MORFOMÉTRICA

DETERMINATION OF AREAS SUBJECT TO PAINTED STREAM FLOODING IN JI-PARANÁ - RONDÔNIA USING GEOTECHNOLOGY AND MORPHOMETRIC CHARACTERIZATION

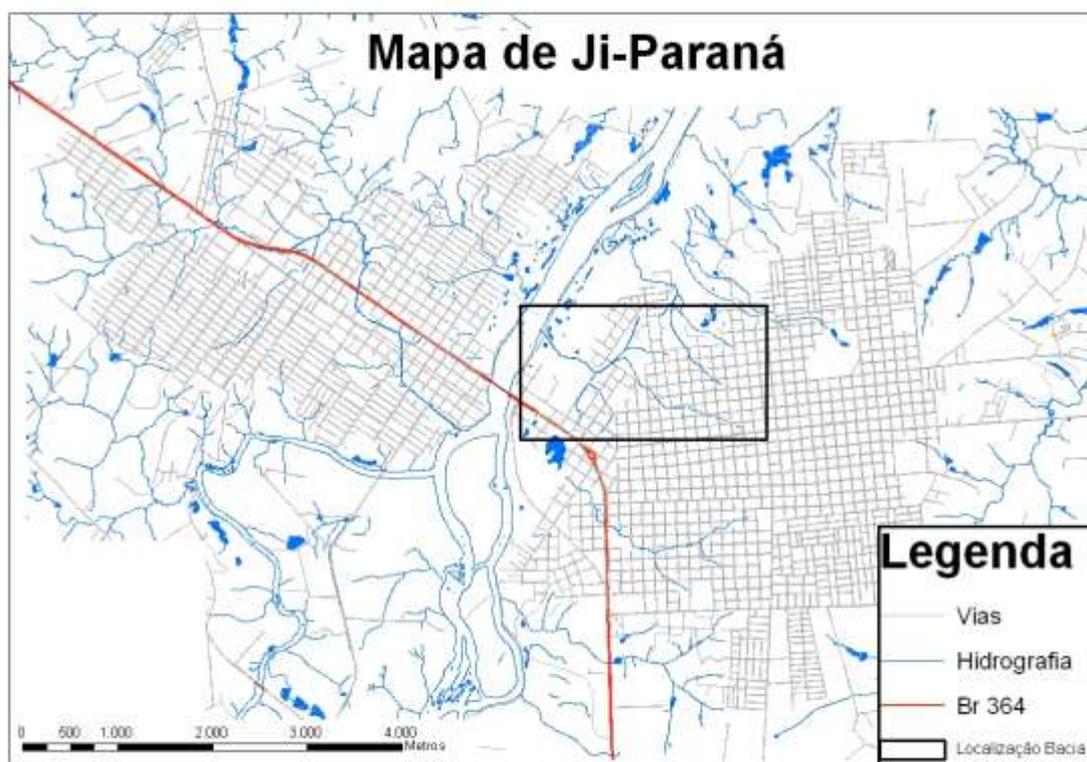
Figura 2: Delimitação da microbacia do Igarapé Pintado.

A microbacia hidrográfica em estudo (FIGURA 2) está inserida no perímetro urbano do município de Ji-Paraná e percorre os bairros Nova Brasília, São Francisco e Duque de Caxias; a mesma é tributária do Rio Ji-Paraná (Machado), e seu exutório situa-se em uma das margens deste rio, nas coordenadas geográficas, 10°51'55,83" de latitude sul e 61°55'45,40" de longitude oeste.

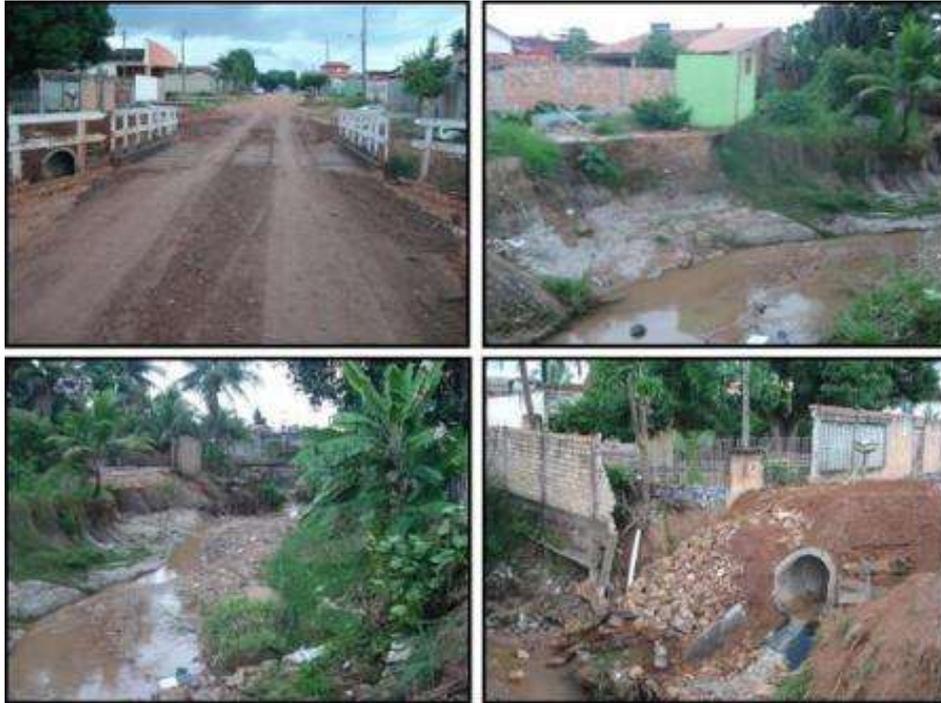
Figura 3: Pontos de lançamento de efluentes *in natura* no Igarapé Pintado.

O Igarapé Pintado apresentou em toda a sua extensão deslizamento de margens e aporte de material particulado devido à perda de solo em sua bacia, levado pelas águas das chuvas (FIGURA 4). O assoreamento do igarapé é causado principalmente pela retirada da mata ciliar de seu leito, a qual auxilia na regulação do fluxo da água e sedimentos.

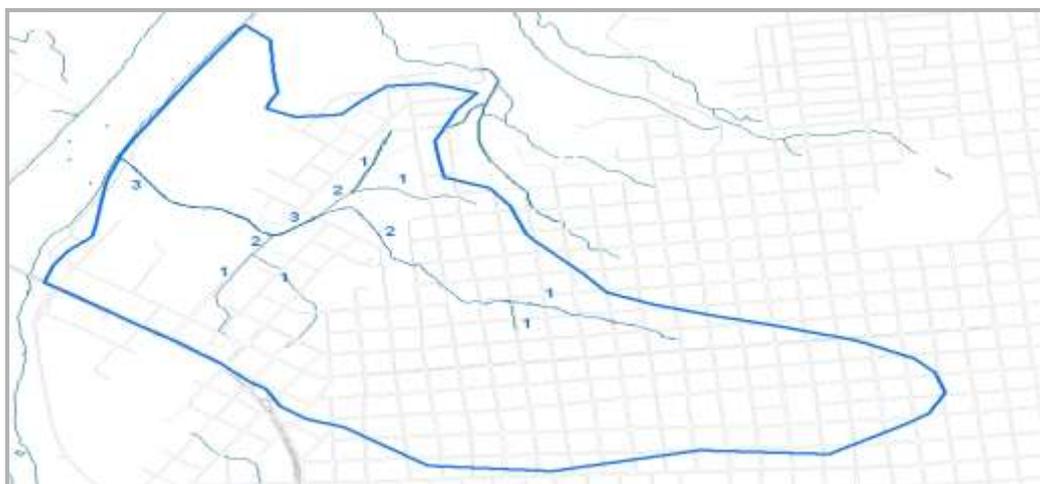
Figura 5: Ordem dos rios (Método de Strahler)

Pela classificação de *Strahler*, o sistema de drenagem é pouco ramificado, já que de acordo com a hierarquia de seu método a bacia é enquadrada como sendo de 3ª ordem (FIGURA 5).

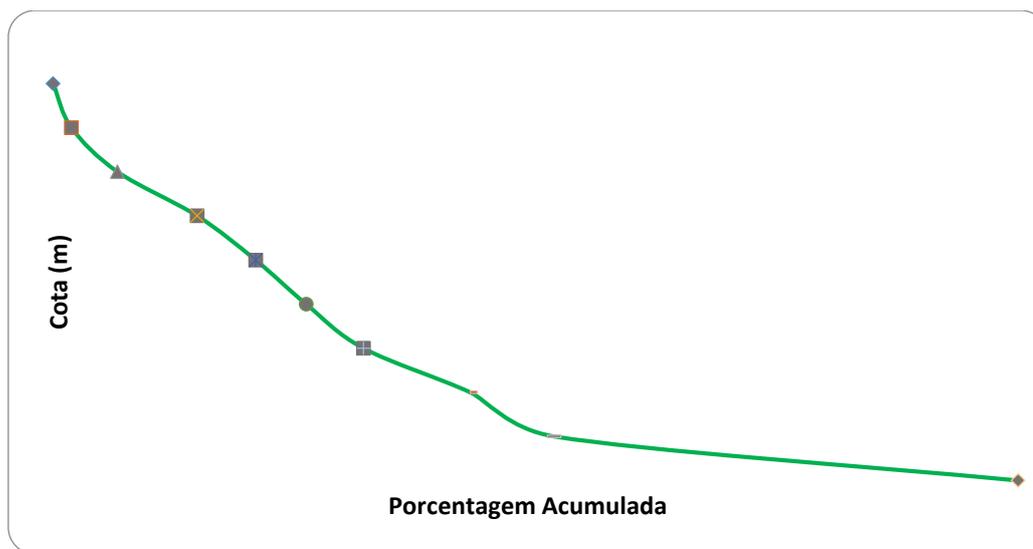
Figura 6. Curva hipsométrica.

Na FIGURA 6 é apresentada a curva hipsométrica, que expressa a porcentagem da área da bacia que se encontra acima de uma determinada altitude básica e relaciona as cotas com a porcentagem de área acumulada. Através dessa ferramenta, observa-se que a variação do relevo da bacia é pequena, o que ratifica a afirmação exposta anteriormente.

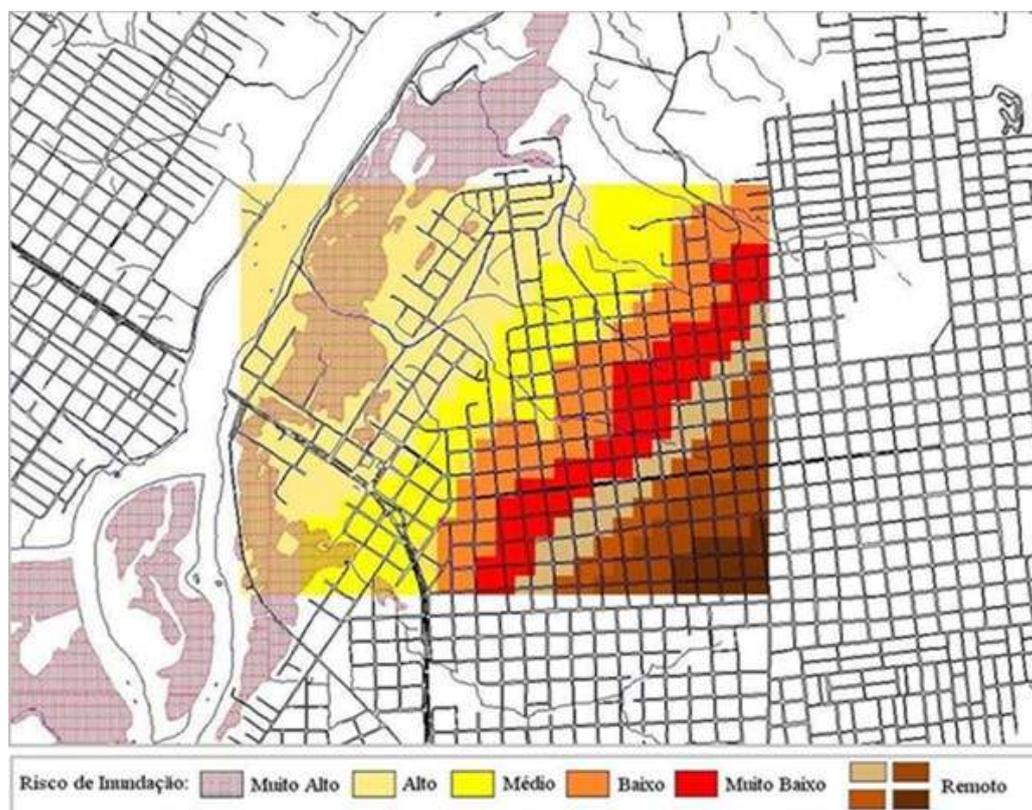
Figura 7: Áreas propensas à inundação e distribuição urbana na área estudada.

Na FIGURA 7 são mostradas as áreas do perímetro urbano do município de Ji-Paraná – Rondônia, sujeitas às enchentes. Nota-se que a área adjacente ao Rio Ji-Paraná (maior corpo hídrico na imagem e da microrregião de Ji-Paraná) apresenta alto risco de inundação e toda esta região hachurada na figura constitui a planície de alagamento deste canal.

A imagem indica as áreas que apresentam risco de inundação. São associadas à FIGURA 7 seis classes que expressam as áreas de risco potencial de inundações; são elas: muito alto, alto, médio, baixo, muito baixo e remoto.

Na FIGURA 7, as zonas de risco muito alto e alto risco de inundação constituem a zona de passagem da enchente, tanto do Rio Ji-Paraná como do Igarapé Pintado. Esta região é caracterizada como uma área que permite o escoamento das cheias. Observa-se também que a maior parcela das áreas contíguas à microbacia do Igarapé Pintado possui um padrão de baixa habitação, sendo que o recomendável seria que não se edificasse em nenhuma parte no entorno dos cursos d'água.

Na primeira classe nota-se que a área adjacente ao Rio Ji-Paraná apresenta alto risco de inundação e toda região hachurada na FIGURA 7 constitui a planície de inundação. Como exposto anteriormente, esta área é caracterizada por receber parte

do total de vazão que extravasa e escoar fora da calha do canal, ou seja, a planície de inundação dos corpos d'água Ji-Paraná e Pintado.

As zonas com baixo, muito baixo e remoto risco de inundação apresentam-se como uma área sem altas restrições ambientais e podem ser consideradas como menos sensíveis à ocupação e instalação de empreendimentos. É possível notar que a região possui um padrão de habitação que tende do médio para o alto.

A área de transição entre as faixas de alto e médio risco de inundação é uma zona com restrição, pois constitui o restante da superfície inundável, ou seja, propensa às cheias, porém com características, efeitos e localização variados, predominando os aspectos e as intensidades médias das cheias, não abrangendo toda a área da planície de inundação. As edificações neste local devem ser regulamentadas para evitar a compactação do solo, supressão da vegetação restante e lançamentos de resíduos líquidos e sólidos.

Quanto ao mapa de áreas inundáveis (FIGURA 7), verifica-se que a região situada a partir da cor amarela (médio) apresenta maior quantidade de loteamentos e construções instaladas. Nessa região o problema provocado pela inundação pode ser agravado devido à ocorrência de desmatamentos nas cabeceiras das drenagens que aumentam o poder de escoamento nas vertentes em período de alto índice pluviométrico.
