PATRIMÔNIO CULTURAL RELIGIOSO NO PARANÁ: A IGREJA DE SÃO SEBASTIÃO DE PORTO DE CIMA (SÉCULOS XVIII AO XX)*

CLÁUDIA ELIANE P. MARQUES MARTINEZ**

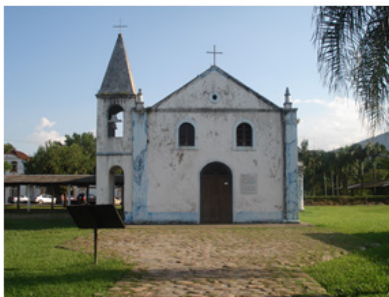
Imagem 1: Fachada Principal da Igreja de São Sebastião de Porto de Cima/Paraná, construída no século XIX

A fachada atual, projetada no século XIX, é comparativamente mais simples que a setecentista. Segundo a análise técnica contida em *Espiraís do Tempo*:

[...] compõe-se de um retângulo, vazado por uma porta de verga reta e um par de janelas de arco pleno, coroado por um frontão triangular. Os únicos adornos são os pináculos laterais, de desenho e feitura rudimentares. Ladeia o frontispício uma pequena torre de vãos em plena volta e zimbório piramidal, que pela desarmonia que apresenta em relação à nova fachada deve ter sido erguida em época mais recente.⁶

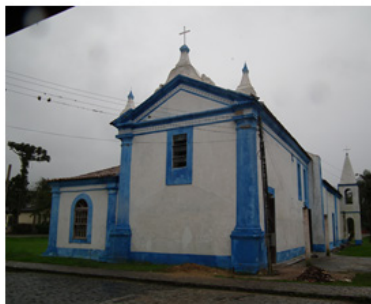
Imagem 2: Fachada Secundária da Igreja de São Sebastião de Porto de Cima/Paraná, construída no século XVIII

De todas as considerações pontuadas até o momento, pode-se concluir que os dois frontispícios deixam transparecer as duas etapas da história e da ocupação espacial da localidade entre os séculos XVIII e XIX. A fachada original corresponde ao período econômico mais próspero, ligado à mineração aurífera, daí sua constituição arquitetônica mais complexa:

[...] o partido tradicional, de frontão triangular é ornamentado por um par de volutas, de desenho típico do século XVIII, sobrepostas ao seu ápice. Pináculos balizam os três pontos do atíço e um cordão denticulado borda os lados. O retângulo dessa fachada é emoldurado por cunhais de seção semicircular. A porta de entrada foi entaipada, havendo hoje um único vão nessa fachada – uma janela retangular. Lateralmente, foi construída a sacristia, com o comprimento da antiga capela. Seus vãos de janelas, em arco pleno, datam da segunda metade do século XIX.⁵

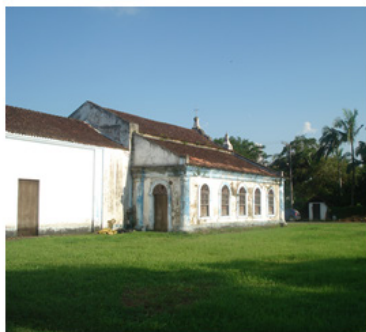
Imagem 3: Lateral da Igreja de São Sebastião de Porto de Cima/Paraná

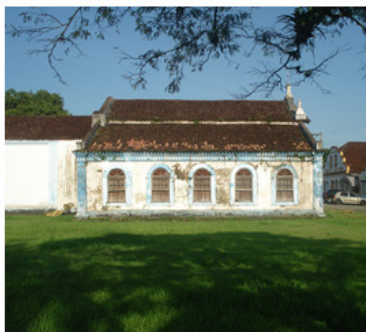
Imagem 4: Sacristia da Igreja de São Sebastião de Porto de Cima/Paraná

A parte em construção é a capella-mor e sacristia, que se acham cobertas, cercadas de paredes, inclusive o arco, tudo forrado e assoalhado; falta a cimalha interior, retenho, reboco e pintura, bem como o altar. A despesa feita importa em 10:067\$360, e a comissão calcula em mais de 3 contos é necessário para a sua conclusão. A província tem auxiliado as obras com a quantia de 2:200\$000 e o mais tem sido feito pelo concurso particular a pedido dos membros da comissão que tem se desvelado em bem cumprir o compromisso que tomou. No anno passado concorri com 1:200\$000 por conta da província (Relatório do Presidente da Província do Paraná Dr. Venancio José de Oliveira Lisboa, 1872).

Ultimamente foram concluídas as obras da Capella mor, sacristia e mais dependências, fazendo-se uma despesa de mais de três contos de réis, que não foi paga, por não constar a autorização dada por um dos meus antecessores para essa construção. Entretanto **a obra feita é bastante sólida e elegante**, e deve ser paga, para o que é preciso que voteis o necessário crédito. **Apesar de estar vaga a parochia, a igreja de Porto de Cima é uma das mais aceladas da província** (Relatório do Presidente da Província do Paraná Adolpho Lamenha Lins, 1876, p. 37, grifos nossos).

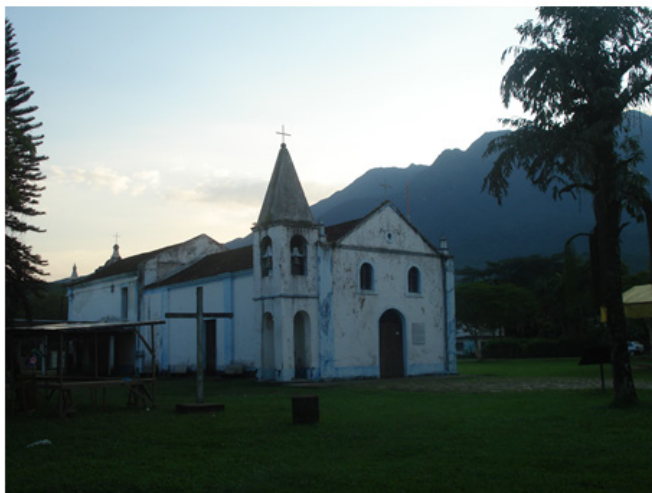
Imagem 5: Igreja de S. Sebastião de Porto de Cima com a fachada do século XIX e o corpo da igreja do XVIII, que não foi demolido

Embora não tenhamos uma resposta categórica para as questões acima suscitadas, podem-se, por meio das fontes e da bibliografia consultadas, expor algumas considerações a respeito. Como o “surto” econômico foi passageiro, a reforma da igreja, iniciada na década de 1840, demorou mais de 30 anos para ser concluída. Apesar de a situação econômica ter dado sinais de melhora nas décadas de 1870/80, isso não concorreu para a demolição do corpo antigo.

Em 1881, o Presidente de Província do Paraná, João José Pedrosa, comunicava o seguinte: “a capela-mor está completamente acabada, mas sem [a demolição d] o corpo da igreja, se bem que ache-se aseado, carece de reconstrução” (Relatório do Presidente da Província do Paraná João José Pedrosa, 1881, p. 58).

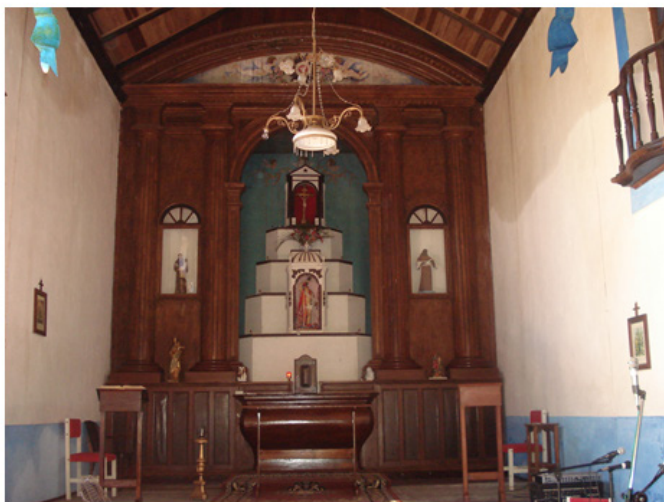
Imagem 6: Altar-Mor, Igreja de São Sebastião de Porto de Cima/Paraná

Em relação ao interior da igreja, observa-se que é bem modesto, como se pode notar na Imagem 6. Segundo a análise técnica contida em *Espiraís do Tempo*, “internamente não há elementos artísticos valiosos, tendo sido o edifício vítima de muitas reformas desfigurantes, cujas consequências foram, em parte, atenuadas por trabalhos de restauração realizados após seu tombamento”.⁸ Se a restauração realizada após o tombamento estadual, em 1963,⁹ tentou abrandar a situação agravada pelos quase três séculos de alteração e transferência de seu frontispício, o mesmo não se pode dizer da última intervenção, realizada em 2012, e que pudemos constatar quando da realização do trabalho de campo.

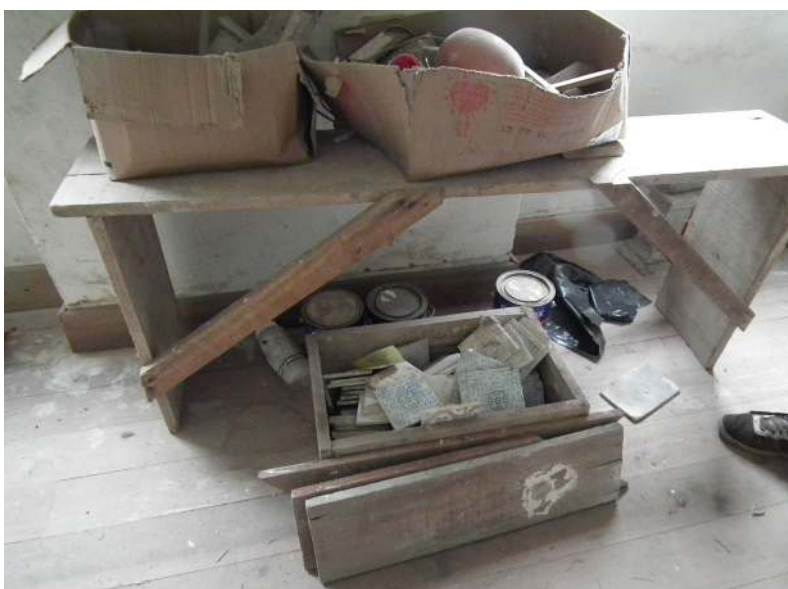
Imagem 8: Caixa com azulejos descartados na restauração

A contratação de empresas para a execução do projeto sem a devida fiscalização e/ou supervisão de técnicos especializados acabou novamente provocando danos ao edifício. Materiais originais, como os azulejos do século XIX (muitos deles ainda em bom estado de conservação), foram substituídos por réplicas elaboradas sem o menor critério técnico (Ver Imagens 7 e 8). A pintura, a reforma das paredes internas e o retábulo de madeira também não receberam os cuidados necessários a um bem tombado pelo estado do Paraná.
